Roos Keppler

# Het ene stucwerk is het andere niet ...

## *Onderzoek en restauratie van het beschilderde stucgewelf in de Koepel van Fagel*

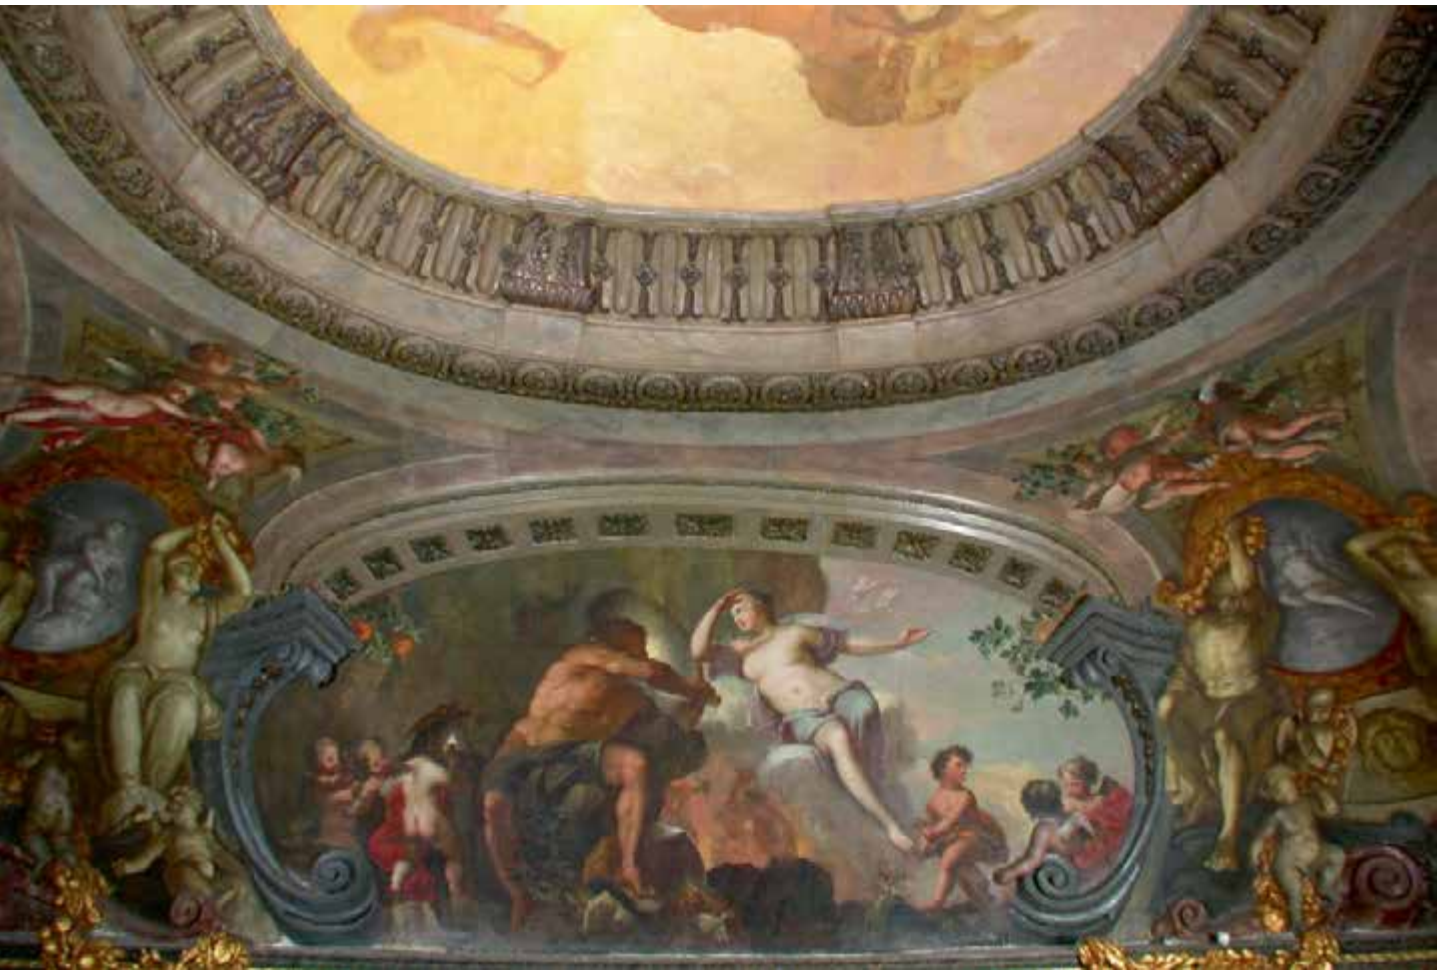
1. De gewelfschildering op de zuidwand verbeeldend de winter, met Thetis en Vulcanus. De schildering gaat over in driedimensionale stucornamenten: de grijze accoladebogen, de rozetten in de cassetteboog, het uitstekende armpje van een putto en de prominente omlijsting van het midden tafereel (foto auteur, vóór restauratie)

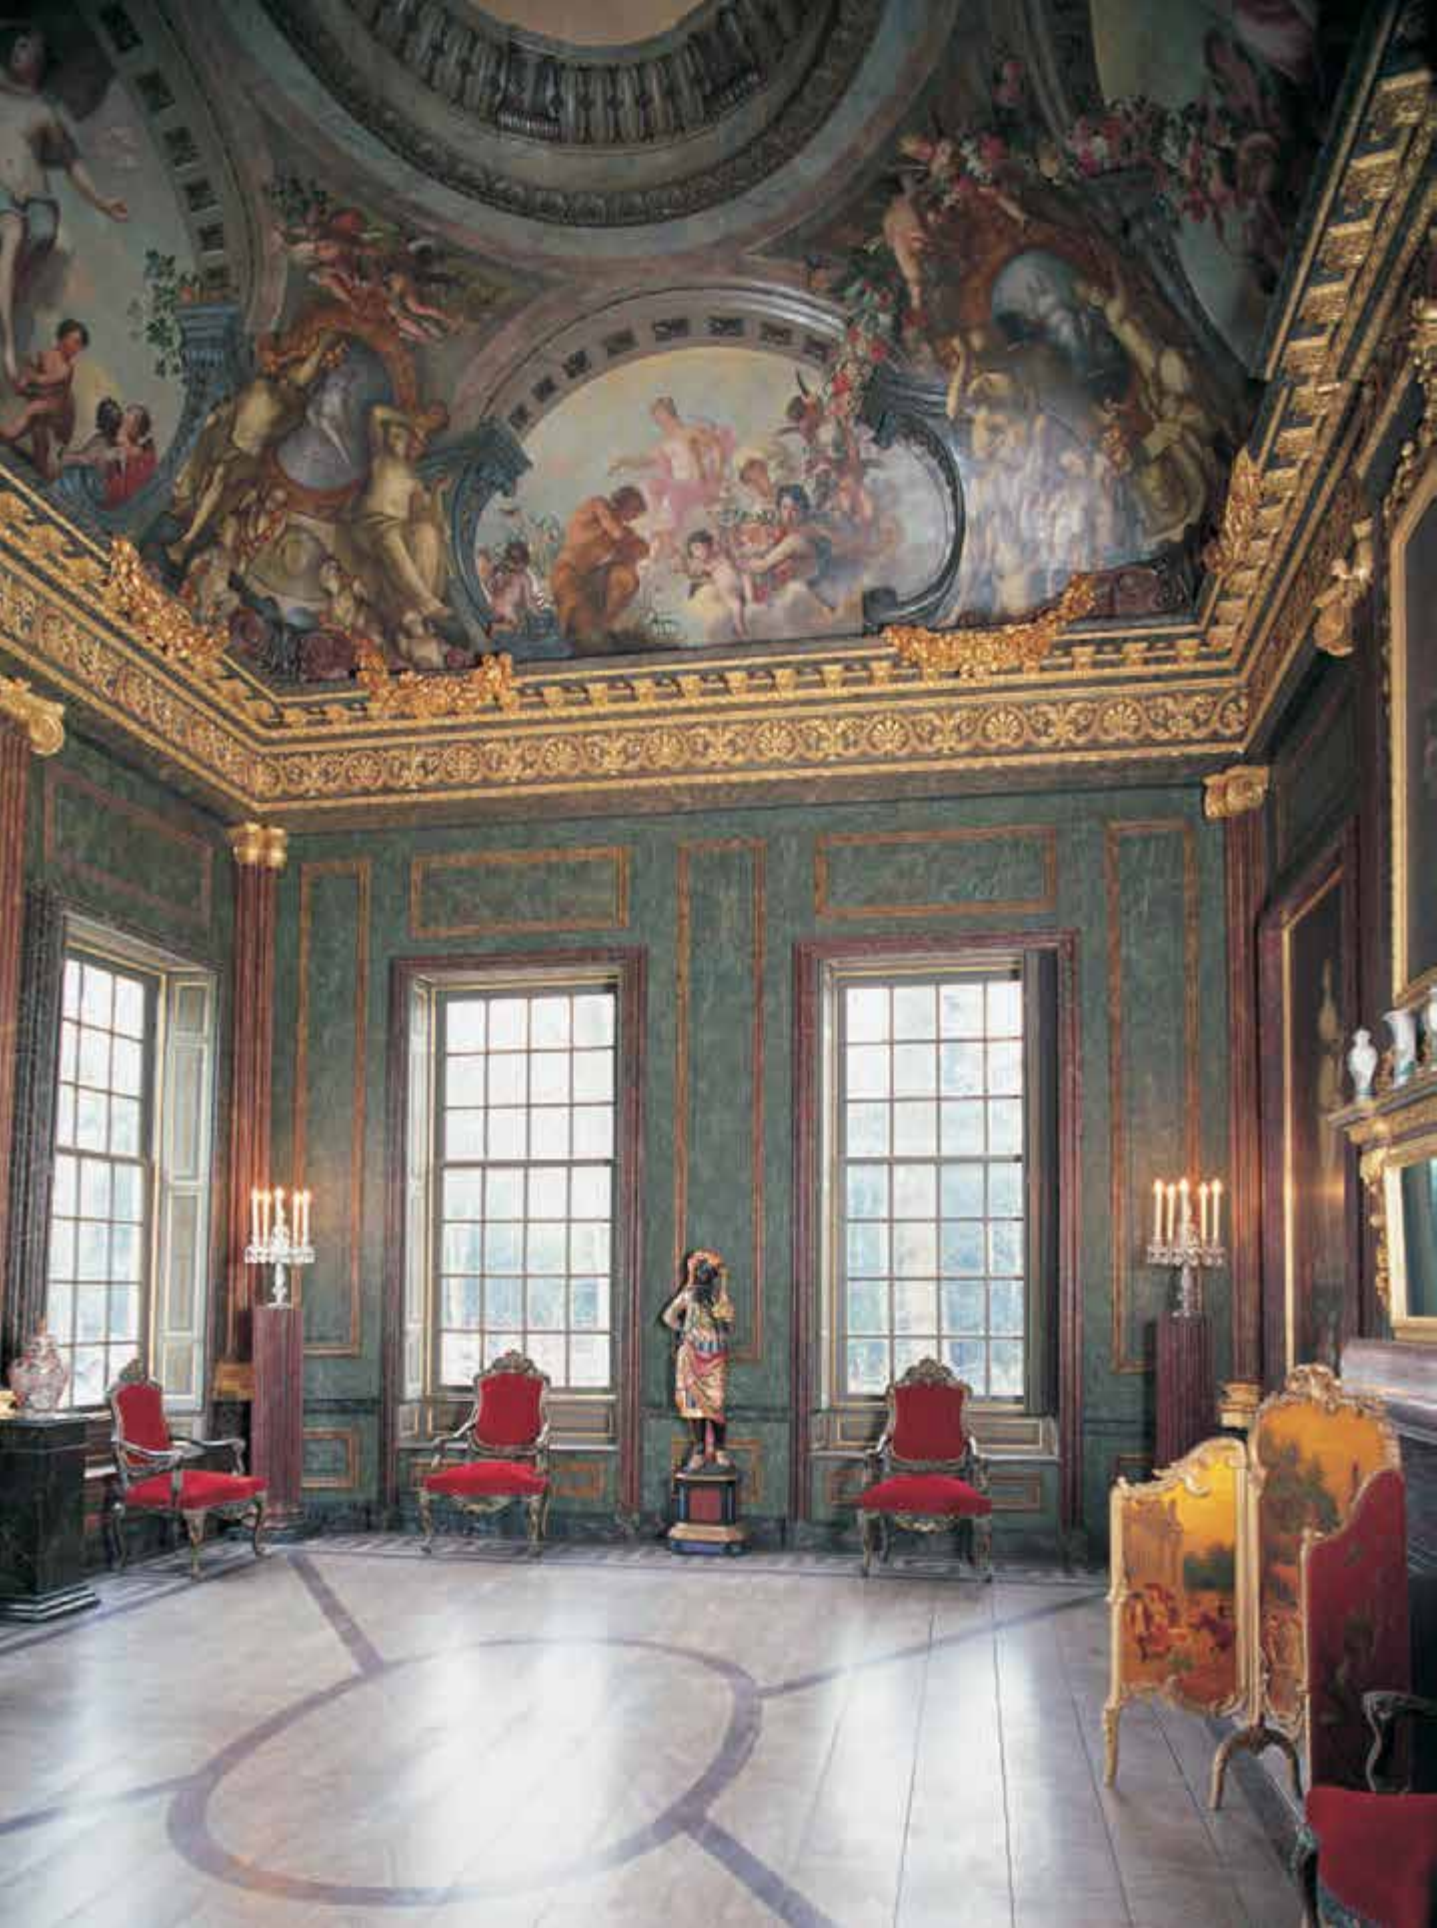
2. De koepel van Fagel in westelijke richting met het door Matheus Terwesten en Caspar Pedro Verbruggen beschilderde gewelf (foto RCE)

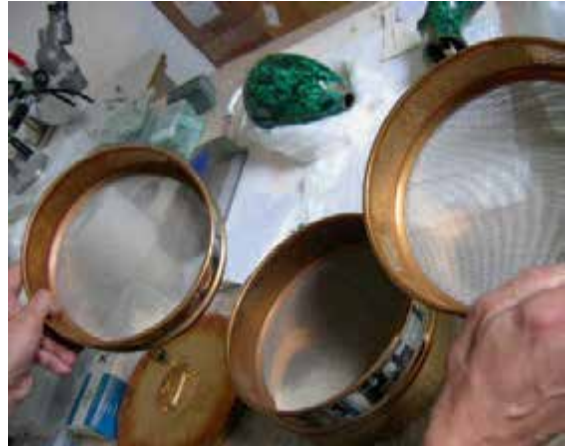
3. De korrelgrootte van het zand is met verschillende zandzeven gemeten (foto auteur)

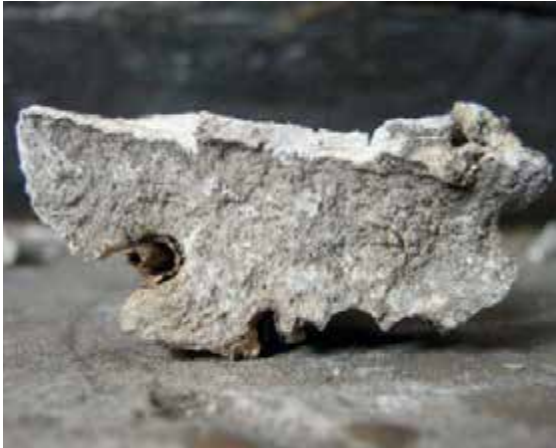
4. Stucmonster van de noordwand. Aan de onderzijde zijn de afdrukken van de rietstengels zichtbaar, aan de bovenzijde de lichtgekleurde dunne pleisterlaag (foto auteur)

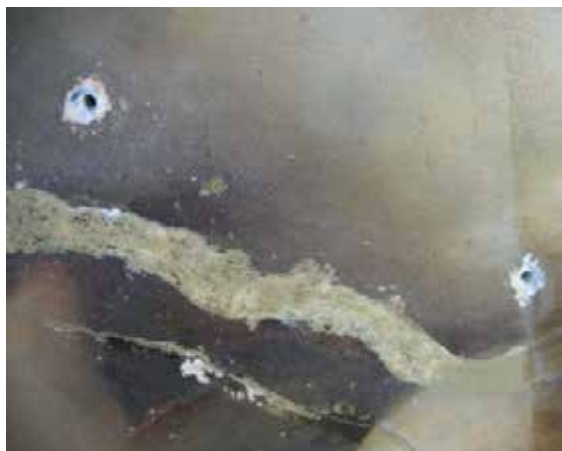
Bij de restauratie van de jaren zestig in de vorige eeuw zijn de scheuren uitgehaald en zijn langs de randen lange roestvrijstalen schroeven gebruikt om het stucwerk op de houten drager te fixeren. Deze schroeven zorgden echter voor een puntdruk waardoor spanning in het stucwerk ontstond. Bovendien bleken de scheuren met een gipsmortel gevuld te zijn. Het eerder beschreven verschil in materiaaltechnische eigenschappen tussen kalkmortel en gips bleek hier binnen enkele decennia opnieuw tot schade geleid te hebben. De meeste scheuren die ruim veertig jaar geleden waren hersteld, waren opnieuw gaan openstaan, wat zowel door verkeerd materiaalgebruik als door voortdurende beweging in de koepel is veroorzaakt.<sup>12</sup> De schade ontstaan door het gebruik van gips was vooral te herkennen aan de randen van de vulling in de scheuren. Hier was zichtbaar dat de verflaag met de kalkdrager aan de randen door de gipsvulling werd weggeduwd, waardoor onnodig schade aan de kalkmortel met de olieverfschildering is ontstaan. Halverwege de jaren negentig van de vorige eeuw werd het depot van het Koninklijk Huis Archief uitgebreid. De verwachting was dat deze bouwwerkzaamheden naast de koepel nieuwe scheuren in het gewelf zouden doen ontstaan. Een zorgvuldige vergelijking van de aangetroffen toestand met historische foto's leerde dat dit niet het geval was. Scheuren die destijds aanwezig waren, bleken dezelfde te zijn als degene die zich in 2006 aftekenden.<sup>13</sup>

5. Detailopname van de noord-oosthoek. De roestvrijstalen schroeven aangebracht tijdens de restauratie van de jaren zestig van de twintigste eeuw zijn verwijderd. Duidelijk zichtbaar is de schade aan de verflaag (foto auteur)

krijt en water te vermengen. Het bestanddeel krijt zorgt voor een relatief snelle stolling (enkele minuten), wat gunstig is omdat dit druijsporen op en achter de schildering voorkomt. De uitharding van de kalkcoulis aan de achterzijde van de bepleistering zorgt voor een goede hechting met de rieten drager. Loszittende delen van de stuclaag zijn zo op een natuurlijke manier met compatibele materialen op de drager gefixeerd. De kalkcoulis is met behulp van een injectiespuit door de verflaag en de kalkmortelbepleistering heen geïnjecteerd. Dit is bij voorkeur via bestaande barsten gedaan, en op de andere plaatsen via daarvoor aangebrachte kleine boorgaatjes. Voorafgaand aan het injecteren van de kalkcoulis is het oppervlak eerst voorbevochtigd met gedemineraliseerd water ( $H_2O$ ) en ethanol ( $EtOH$ ) (1:1). Hiermee is de capillaire werking van de poreuze mortel versterkt, zodat de kalkcoulis beter kon indringen en de adhesie werd vergroot. Dat in dit geval voor een anorganische consolidant is gekozen, zoals de beschreven kalkcoulis, komt voort uit de compatibiliteit hiervan met de kalkmortelbepleistering. Dit had sterk de voorkeur boven het gebruik van niet-compatibele synthetische harsen, zoals Paraloid B72. Oude loszittende vullingen in de scheuren zijn voorzichtig met een scalpel verwijderd. De schroeven die langs de

rand van de grote scheuren in de hoeken waren aangebracht bleken zonder gevaar verwijderd te kunnen worden. Dit is gedaan voordat de vullingen aangebracht werden, om te voorkomen dat de schroeven hierdoor gefixeerd zouden worden. De diepere scheuren en lacunes zijn met een zachte borstel/kwast ontdaan van stof en poederend kalkstuc en vervolgens laagsgewijs gevuld met een zelfgemaakte kalkzandmortel. Het laagsgewijs aanbrengen van de vullingen is gedaan omdat één dikke laag te veel risico op het ontstaan van krimp-scheuren geeft. De invullingen zijn afgestreakt en glad gemaakt om niveauverschillen aan de randen te voorkomen. Deze veroorzaken immers schaduwrandjes die bij een bepaalde lichtinval storend kunnen zijn. De olieplamuurvullingen in de lacunes in de figuratieve voorstellingen zijn vanwege hun grote fragmentarische oppervlak niet volledig verwijderd. Dit zou meer schade aan het originele materiaal toebrengen dan wenselijk. Ze zijn zorgvuldig afgekrabd en bijgewerkt, totdat ze geen hinderlijke schaduwrandjes meer gaven. Op grote delen van het plafond was sprake van opstaande en afschilferende verf. Dit werd voornamelijk veroorzaakt door de combinatie van een slecht binnenklimaat en de niet-originele, later aangebrachte vernislaag. Een belangrijk onderdeel van het restauratieproject was

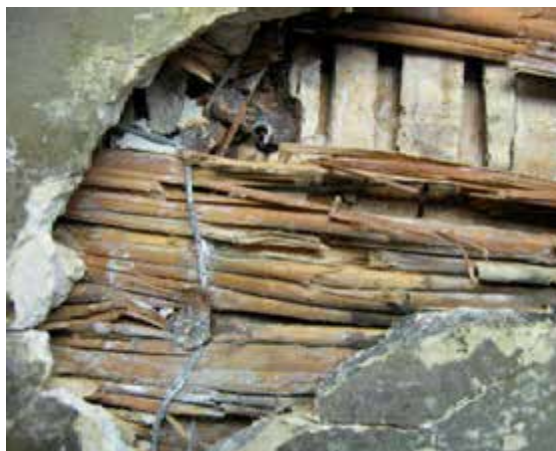
6. Lacune in de stuclaag toont de technische opbouw van het gewelf. Het riet is met metaaldraad en smeedijzeren nagels op rinkellatten vastgezet (foto auteur)

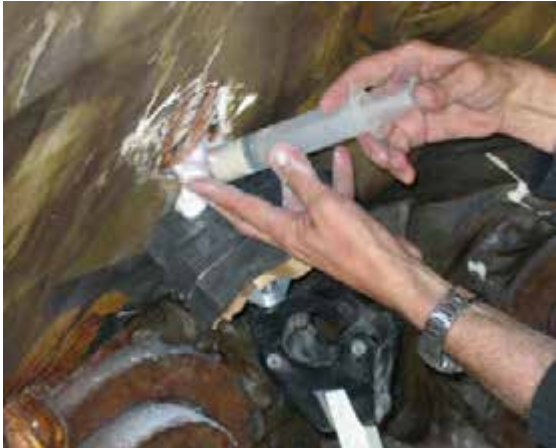
7. Na verwijdering van de gipsvulling uit de jaren zestig is met een injectiespuit de kalkcoulis achter de stuclaag geïnjecteerd. Met behulp van de watten rond de spuitkop werden druipsporen op de verflaag voorkomen (foto auteur)

Allereerst moest de kalkmortelbepleistering op de plaatsen waar deze geen goede hechting meer had met het riet, zoals langs oude scheuren, geconsolideerd worden. Als hechtmateriaal is hiervoor een kalkcoulis gebruikt. Een kalkcoulis is een mengsel van een bindmiddel, een vulstof en water. Het bindmiddel met de vulstof kan hydraulische kalk met krijt ( $\text{CaCO}_3$ ) zijn of een natte luchtkalk waaraan een hydraulische toeslag van puzzolaanaarde of baksteenpoeder is toegevoegd. Voor de koepel is de eerstgenoemde gebruikt.<sup>14</sup> De kalkcoulis is gemaakt door gelijke volumedelen hydraulische kalk,

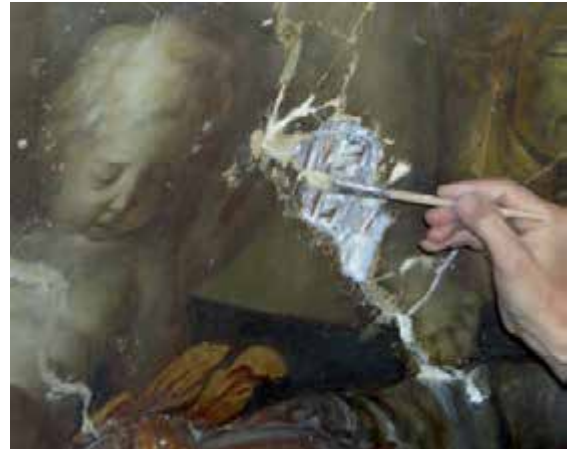
8. De rietstengels worden met kalkcoulis ingesmeerd om een betere hechting met de nieuw aan te brengen mortel te verkrijgen en de absorptie van de ondergrond enigszins te homogeniseren (foto auteur)

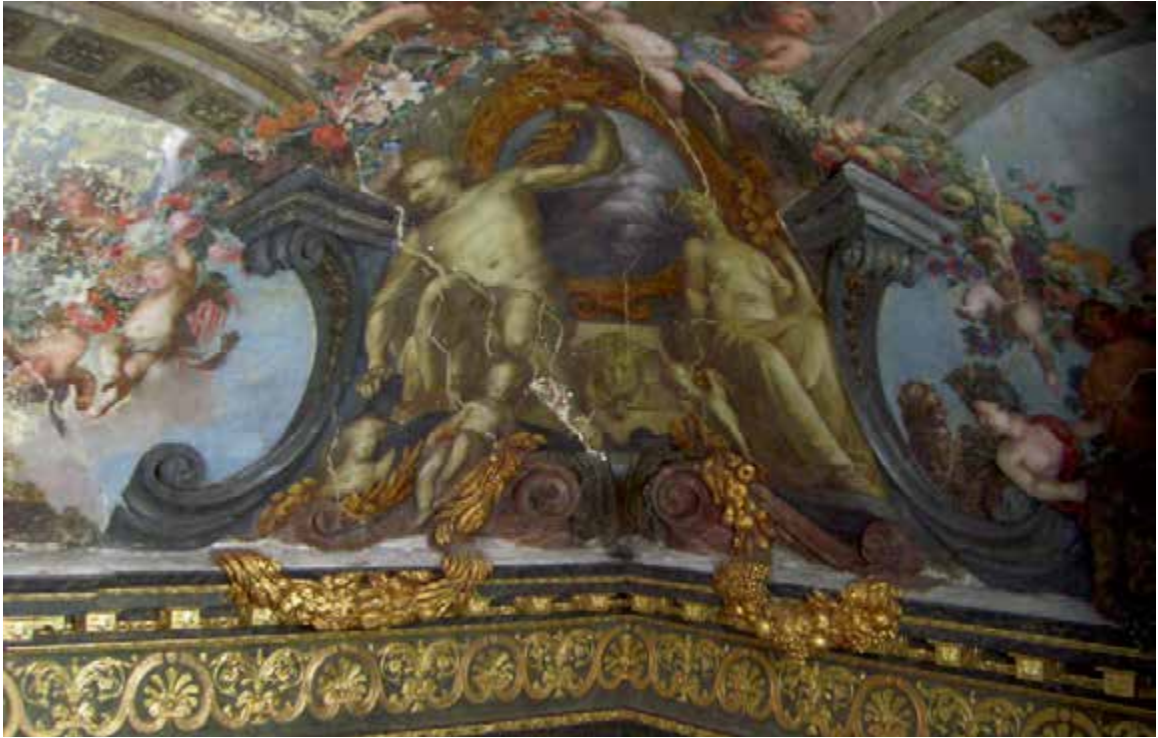
9. Noord-oosthoek na het verwijderen van de vernislaag en de overschilderingen. Duidelijk zichtbaar zijn de dichtgezette scheuren en vullingen aangebracht tijdens de restauratie van de jaren zestig (foto auteur)

dan ook de volledige verwijdering van deze vernislaag. Hieraan voorafgaand moest de verflaag echter eerst geconsolideerd worden. Hiervoor is het oppervlak met een zachte kwast voorbevochtigd met de eerder beschreven oplossing van gedemineraliseerd water en ethanol om het indringen van de lijm te bevorderen. Dit is met behulp van Japans papier gedaan, omdat daarmee het afbreken van de verfschollen zoveel mogelijk kon worden voorkomen. Vervolgens is de lijm via gaasdoekjes door het Japans papier op het kwetsbare beschilderde oppervlak aangebracht en onder lichte mechanische druk heeft deze zich via de craquelures onder de verflaag verspreid. Met deze consolidatie is de opstaande verf (tinting) weer vlak gelegd op de stucdrager en zijn de loszittende verfschollen gefixeerd. Vervolgens kon de vergeelde vernis, die bovendien een storende glans gaf, worden verwijderd. Er is voor een volledige verwijdering van deze vernislaag gekozen, waarbij ook alle latere overschilderingen zijn afgenomen. De belangrijkste reden hiervoor was dat de vernislaag het stucplafond aan één kant volledig afsloot, waardoor er geen vochttransport (luchtvochtigheid) meer kon plaatsvinden. Door deze afsluitende laag te verwijderen is de kans op afschilferende verf verminderd en de levensduur van het object verlengd. Overigens heeft

niet alleen de vernis- maar ook de olieverflaag een afsluitende werking. Deze is echter door veroudering sterk gecraqueleerd, waardoor het noodzakelijke vochttransport via de craquelures zal kunnen plaatsvinden. Als voorlaatste handeling resteerde het retoucheren. Van de originele schildering is 95% nog in goede staat. De visueel storende lacunes zijn in de schildering geïntegreerd om weer een visuele eenheid te verkrijgen. De retouches zijn met acrylverf uitgevoerd, omdat deze goed verwerkbaar is, een uitstekende dekkraft en prima hechting heeft. Een matteringsmedium werd toegevoegd om de glans van de acrylverf wat te verminderen. Dit was nodig omdat de schildering zelf een mat karakter heeft. Zonder matteringsmedium zouden onder een bepaalde lichtinval (stand van de zon) storende glanzende plekken zichtbaar zijn, wat natuurlijk onwenselijk is. Op de vullingen is met een basiskleur (een fondkleur) gewerkt, waarop de integrale retouche is aangebracht. Deze integrale retouche heeft de leesbaarheid en de kwaliteit van de schildering weer hersteld.
